よくみる山岳道路の路面沈下、防災対策事例

北遠地区の道路谷側部の防災対策事例

株式会社中部総合コンサルタント
土木設計部 野島順二

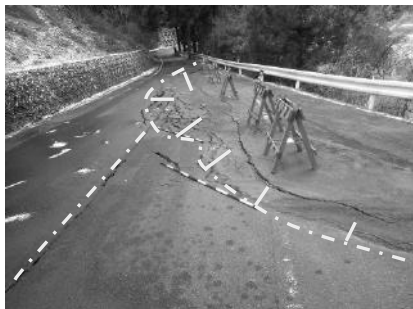
当業務地の変状は、道路谷側部の沈下で路面には最大4cm程度の段差がある。段差部には著しい開口亀裂が生じ、その下に約20cmの空洞がある。道路下の斜面は緩みが多く、地表面に凹凸が生じている。道路下の斜面末端部にある土留壁に変状が無いいため、斜面変状はこれより上方で発生していると考えられる。

路面の谷側部が沈下し、亀裂が連続する

上記比較表から、第1～2案は道路構造物の再構築案、第3案が補強案である。3案とも機能性に問題はないが、再構築案と補強案を比較した場合、再構築案は施工性や経済性の点で補強案に劣る結果となり、第3案「アンカー工+現場吹付法砕工」を採用案とした。

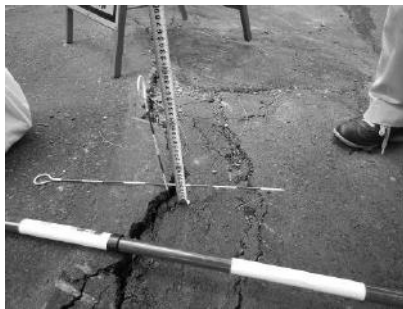
路面には段差亀裂約4cm、空洞約20cmが生じている

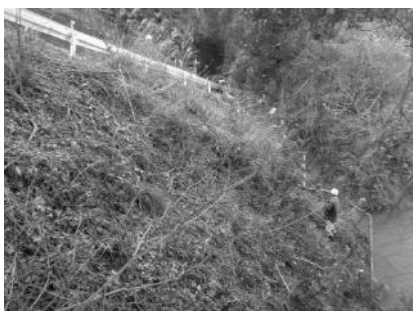
道路下の斜面は緩く、表面は凹凸が多い

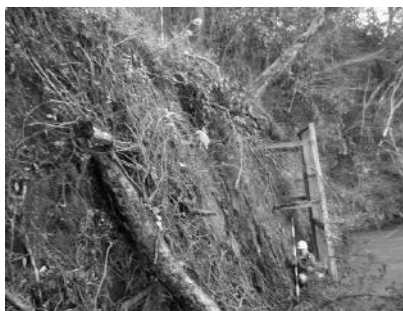
道路下の土留壁に変状はない

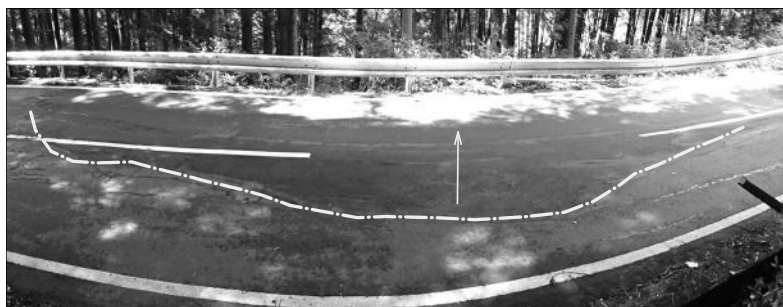
当業務地の変状は、道路谷側部の沈下で路面には最大8cm程度の段差が有り、これに伴い開口亀裂が生じている。道路の下方斜面内には段差が多く、末端部では西阿多古川の浸食の影響で崩壊が発生している。河川浸食による崩壊が道路の下方斜面の段差地形や道路変状に影響していると考えられる。

路面の谷側部が沈下し、亀裂が連続している

上記比較表から、第1案は道路構造物の再構築案、第2～3案は補強案である。ここで、第1案「大型ブロック擁壁工」は通行止めを必要とする点から補強案2案に劣ると判断した。また補強案である第2案「アンカー工+現場吹付法砕工」は西阿多古川の浸食の影響で斜面内の崖錐堆積物と強風化結晶片岩が消失した場合（最も条件の悪いケース）、アンカー工の機能が不足し道路も崩落すると考える。これを防止するに護岸整備や別途法面保護工が必要となり、対策に要する時間と費用が膨大になり採用が困難であると考えた。したがって、総合評価の高い第3案「アンカー付抑え杭」を採用案とした。

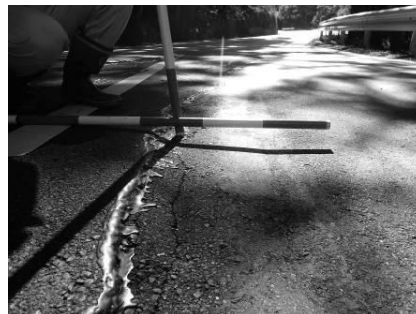
路面には約8cmの段差が生じている

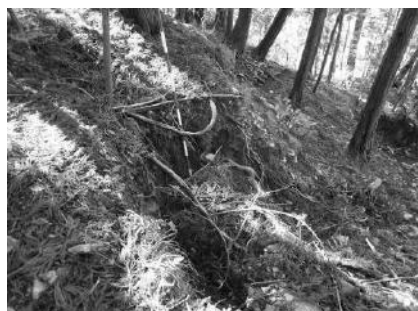
道路の下方斜面内の明瞭な段差地形

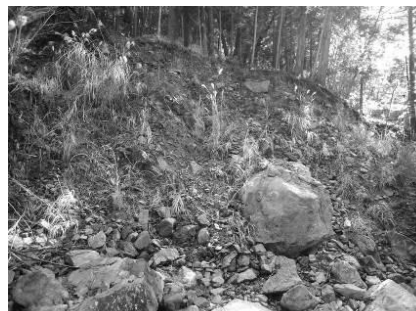
道路の下方斜面末端部の河川浸食による崩壊地形

今回の2箇所の補強事例は、共にすべり変状を伴う路面沈下に対する補強工法である。業務地Aはアンカー工による補強で、業務地Bがアンカー付抑え杭工で補強する工法である。業務地Aは道路を構成する盛土・崖錐堆積物が風化等の影響で地盤が強度低下しすべりが発生したと判断し、強度低下した地盤をアンカー工で補強する考え方である。業務地Bも地盤の強度低下が要因の一つと考えられるが、主要因は道路末端部の河川浸食による斜面の緩み崩壊が上方へ波及したことが大きいと考える。この河川浸食による影響を除去するには、護岸整備や河川から道路までの斜面補強が必要となる。一方、これらの整備を行う場合、膨大な費用と時間が必要となり、この間に道路の変状が進行していく懸念がある。当該県道は愛知県につながる道路で、また国道152号、国道473号の迂回路や緊急輸送路であるため、変状進行に伴う通行止め等のリスクを極力避けなければならない。したがって、道路下の斜面が崩壊した場合でも道路機能が確保できるアンカー付抑え杭工を採用した。

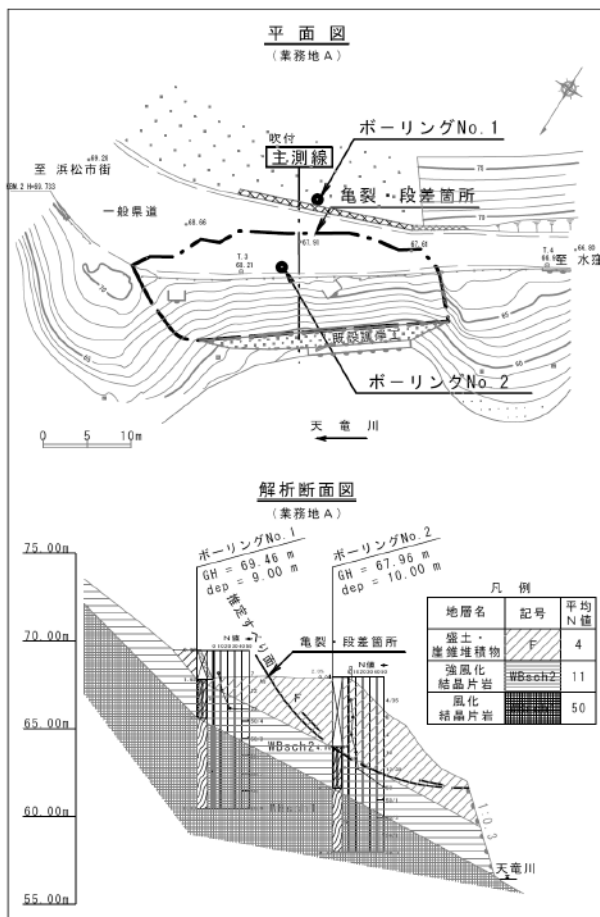
図 5.1 業務地 A の平面図と解析断面図

2つの業務地における現地踏査、ボーリングコア判定、計器観測（パイプ歪計観測、自記水位計観測）から推定した変状発生機構を表5.1および図5.1～図5.2に示す。
