# 変状原因はいろいろな視点から推定しよう！

## ～橋台の変位抑制対策～

不二総合コンサルタント株式会社 設計部 内山久仁晃

対象橋梁である焙烙沢橋<sup>ほうろくさわはし</sup>が架橋している(一)渋川都田停車場線は、引佐湖の湖畔の山岳地帯に位置しており、多くの橋梁が架橋されている。浜松市が路線全体で補修設計を進めており、本業務も定期点検結果及び損傷調査結果を踏まえ補修設計を行う委託であった。

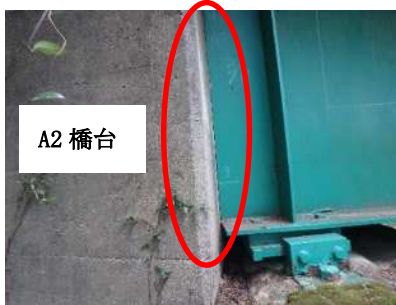
定期点検結果及び損傷調査結果より、早期対策が必要と判断した変状は、「①主桁の遊間異常、②支承の変形(本体の傾斜及び上査ストッパーの変形)、③伸縮装置の遊間異常」の3種類である。

写真 3-1 主桁の遊間異常

支承受替えや伸縮装置の取替えを行うことにより温度収縮等による移動が可能となっても、桁端部の遊間がないことが支障となるため、「支承の移動量、伸縮装置の伸縮量」以上を確保するために主桁端部の改修(切断)及び橋台の切欠きを行う。

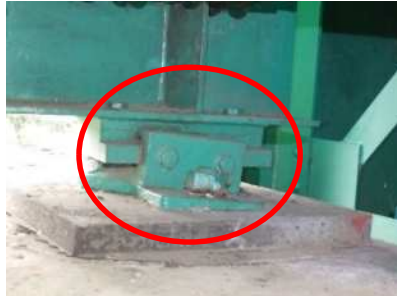
写真 3-2 支承の変形

外力が作用したことにより、上沓ストッパーの変形及び支承本体の浮上がりや傾斜が生じており、支承の機能を消失しているため、支承取替えを行う。

支承の配置は既設支承と同じ位置が望ましいが、新設支承の形状が既設支承よりも大きくなりパラペットと干渉するため、既設支承位置への設置は困難である。上部構造のガセットに干渉してしまうため、既設位置よりも橋台前面側にずらした位置とした。支承を橋台前面側にずらしたことにより支承縁端距離が不足したため、縁端拡幅を行う。

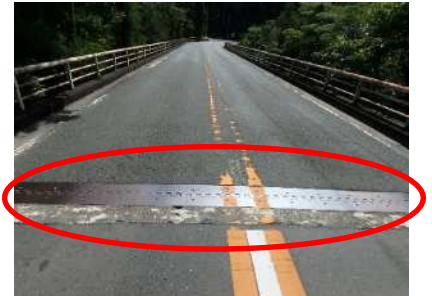
写真 3-3 伸縮装置の遊間異常

適切な遊間が確保できておらず、バックアップ材が欠損したことによる橋台や橋脚への漏水が見られることから伸縮装置の取替えを行う。

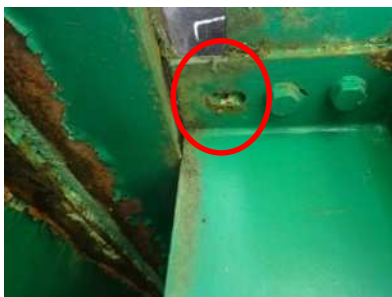
写真 3-4 P1 橋脚主桁上部

➤ 写真 3-4 に示すように主桁上フランジと伸縮装置の取付け部分において、本来設置すべきボルトが設置されていない。

上記の状況から下部工間の距離が短くなっていることが確認できたことから、橋台が橋脚側に変位していることが考えられる。

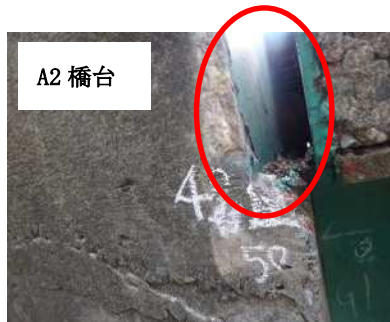
写真 3-5 A2 橋台遊間部

➤ 写真 3-5 に示すように橋台パラペットの一部を切り込んで伸縮装置が設置されている。

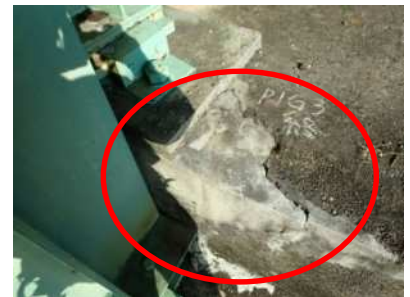
写真 3-6 P1 橋脚補修形跡

さらに、写真 3-6 に示すように補修の時期は不明であるが、橋座部の断面修復後にせん断ひびわれが生じていることから、補修後も継続的に外力が作用していることが考えられる。

上記の事象により、橋台は建設当時から何らかの外力を受けて、現在も継続的に変状が進行していることが考えられる。

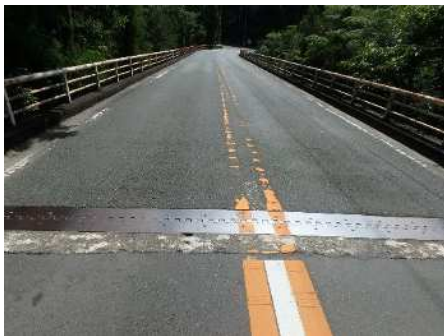
写真 4-1 伸縮装置遠景

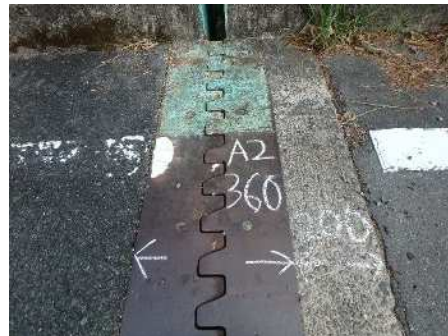
写真 4-2 伸縮装置近景
