トンネルで発生した変状の原因は？

覆工コンクリートの変状要因究明

株式会社フジヤマ 静岡支店事業部 橘 亮汰

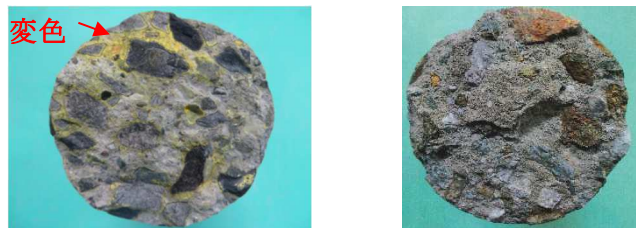
図-7 ゲルス테인試験によるシリカゲル反応例(左)※と今回試験結果(右)(反応なし)

ASR 簡易試験は、覆工コンクリートから採取したコア断面に、ASR ゲルと反応し黄色を示す試薬を塗布し、反応を観察する試験である。本調査では、ASR 簡易試験に使用するコンクリートコアを健全部で1本、劣化部で3本採取し試験を行った。試験結果は、健全部、劣化部共に試薬の変色は確認されなかった。それにより、「ASR 反応は発生していない」と推測した。

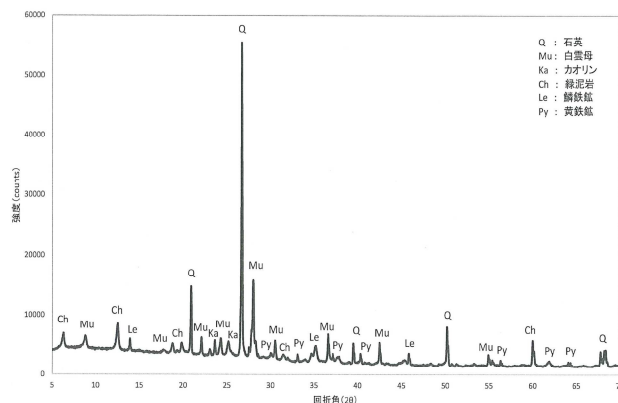
図-8 X線回折結果抜粋

XRD 分析は、試料に X 線を照射し、構成物質を確認する試験方法である。試験結果は、骨材の主要鉱物として構成される石英(Q)、白雲母(Mu)をはじめ、緑泥石(Ch)や粘土鉱物であるカオリン(Ka)、硫化鉱物である黄鉄鉱(Py)、黄鉄鉱の酸化が起因と思われる鱗鉄鉱(Le)が検出された。このため、「覆工骨材に黄鉄鉱が混入していた」ことを確認した。

本トンネルで発生した変状は、黄鉄鉱の化学反応に起因すると考察した。黄鉄鉱は、骨材混入していた場合に水と酸素に反応し、(2)(3)式⁵⁾のような反応で生成される硫酸(H₂SO₄)を発生させる。発生した硫酸は、セメント水和物(C-S-H)と反応し(4)式によりコンクリートの脆弱化、ひびわれ、剥離の要因と

なる二水石膏 ($2\text{CaSO}_4 \cdot 2\text{H}_2\text{O}$) が生成されることが確認されている⁶⁾。本トンネルで発生した変状の要因は、コンクリート骨材に含まれる黄鉄鉱の化学反応によるものであると推定した。

本トンネルに発生している変状は、コンクリート骨材に含まれる黄鉄鉱が、コンクリート表面より供給される酸素及び水により化学反応し、劣化要因となっていることが明らかとなった。覆工内部は、健全な状態であり黄鉄鉱による変状は進行していないと判断される。

- ① 表面の脆弱化したコンクリートを除去し、除去後の覆工巻厚を補うとともに、表面以深のコンクリートへ化学反応の原因となる水及び酸素の供給を断つ表面保護を目的とした工法を選定した。
- ② 脆弱コンクリートの除去による巻厚不足の解消および表面保護を目的とした対策工法は、本トンネルの内空断面が小さいことから、幅員及び建築限界を狭めないよう劣化部を除去したうえで断面を補完する吹付けコンクリート工法を採用した。吹付け材料は、吹付けコンクリートのはく落を防止するため、靱性が高く既設コンクリートへの付着性が高い高付着性繊維混入セメント材料を選定した。
