# 災害復旧

## ■災害復旧事例.1 海岸沿い道路の災害復旧

## ■災害復旧事例.2 長大道路法面の災害復旧

## ■災害復旧事例.3 河川護岸の災害復旧

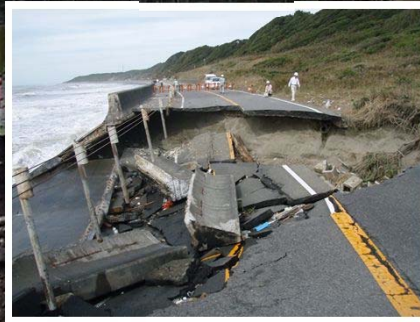
被災時

- ・(県)佐倉御前崎港線(御前崎市御前崎地先)
- ・台風18号(平成21年10月8日被災)

- ・海岸護岸 L=180m  
(表法被覆工、腹付工、法留基礎工、根継工)
- ・道路 L=180m

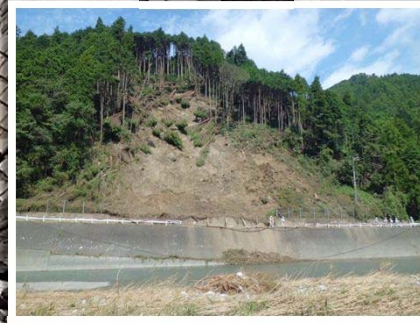
被災時

- ・(一)大向富士線(静岡市清水区和田島地内)
- ・台風15号(平成23年9月21日)

- ・グラウンドアンカー工 L=7.0~11.5m(斜面上部)
- ・吹付砕工 500×500×3000×3000(斜面上部)
- ・吹付砕工 200×200×1500×1200(斜面下部)
- ・植生基材吹付工 t=4cm(全面)
- ・落石防護柵工 H=2.0m

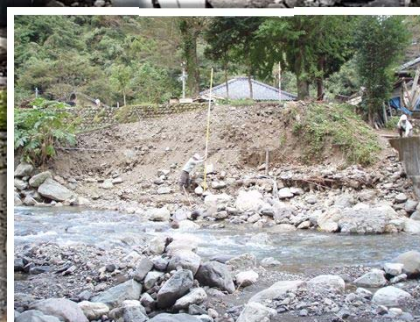
被災時

- ・(三)石沢川(静岡市清水区河内地先)
- ・台風15号(平成23年9月21日)

- ・巨石積工 L=19m  
(H=3.5~4.5m、φ=50cm)
- ・小口止工 N=2箇所

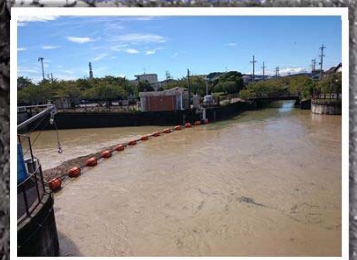
巴川の増水(古庄)
