山羊を活用した除草方法の検証

検証箇所: 静岡市 葵区 漆山地先
(麻機遊水地 第3工区)

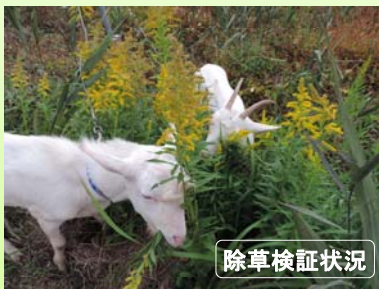
除草検証状況

除草効果の検証は、ポールカメラを活用した定点観測、検証箇所の植生調査、周辺施設利用者へのアンケート調査により行いました。

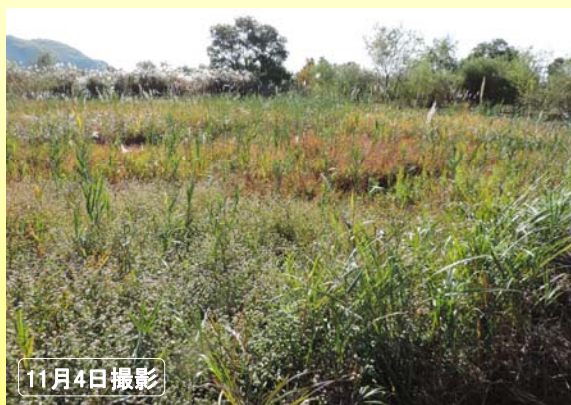
11月4日撮影

山羊による除草効果は、検証開始時には最大で約2mあった草丈が検証開始後10日で地肌が見えるようになり、20日後には見学者から「山羊の食べるものがないのでは」と心配の声が届くほどの**除草効果**がみられました。
