『令和元年、ロボット始めました。』

「橋梁点検カメラシステム^{みる}みる^{みる}」による橋梁点検

昭和設計株式会社 渡邊敦久

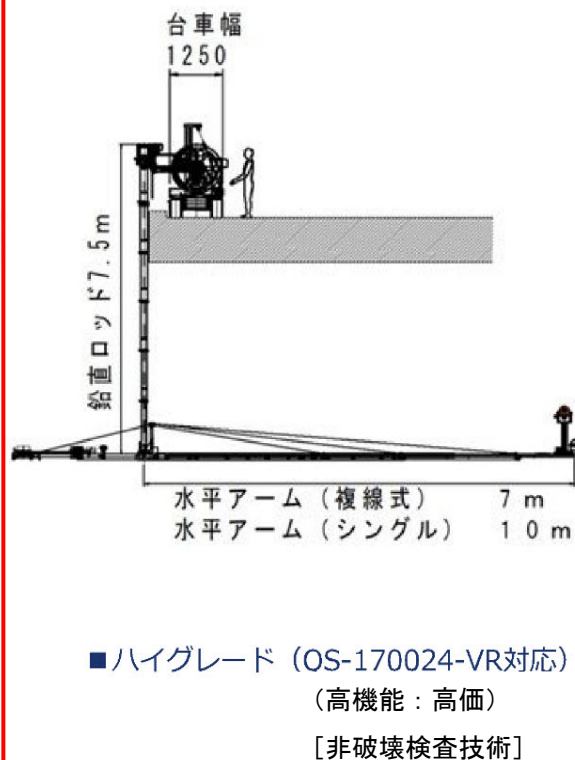
図-2 橋梁点検支援ロボット^{みる}診る^{みる}の概略図

今回使用した点検技術（「橋梁点検支援ロボット^{みる}診る^{みる}」スタンダードによる橋梁点検）は、点検員に代わり、全ての作業を橋上からの遠隔操作で、橋梁下面に挿入したロボットアーム上を可動する点検用台車を用いて、近接目視、画像計測、打音調査等を実施する方法である。また『点検支援技術性能カタログ（案）：技術番号BR020006-V0120』に掲載された画像計測技術でもある。（図-2、写真-5～6）

スタンダード		ハイグレード	
		ダブル	シングル	ダブル	シングル
操作 ベース マシン	全幅	W1	0.95m	1.25m	
	全長 × 全高		3.08m × 2.27m		3.36m × 2.25m
	総重量		2.0t	3.0t	
作業 能力	最大作業可能幅員	W2	14.0m	14.0m	20.0m
	最大張り出し幅	W3	1.5m	1.5m	
	最小振り込み必要幅	W4	0.5m	0.9m	
	鉛直ロッド長	Hmin~Hmax	2.5~15.0m	1.9~7.5m	
	高欄乗り越え可能高	H1	1.7m	1.6m	1.35m
アーム ユニット	水平アーム長	L1	7.0m	7.0m	10.0m
	バランスウエイトアーム長	L2	2.45m	2.65m	
	バランスウエイトアーム形式		固定式	同期移動式	
運搬 組立	運搬車両		2t車	4t車	
	組立必要スペース		3m × 10m	3m × 13m	
	組立時間		30分	50分

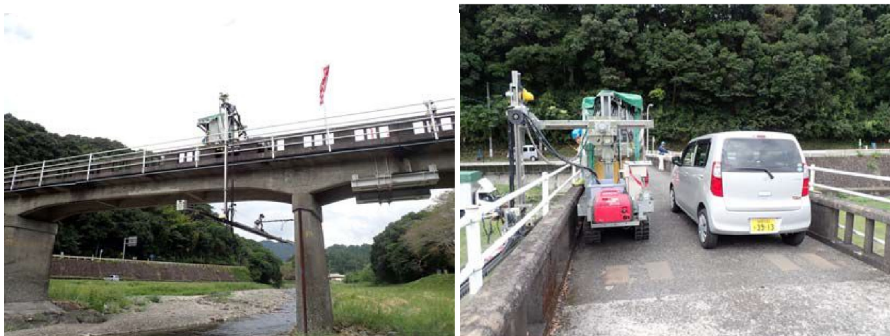
写真－7 橋梁点検カメラシステム現場写真 1

①藤枝市 瀬戸口橋 点検日：令和元年 9 月 17 日

- ・橋種
車道橋 4.0×73.6
- ・道路規格
3 種 5 級
- ・交差条件
(二) 瀬戸川
- ・調査範囲
河川敷部分
- ・点検日数
1.0 日

1) 藤枝市の瀬戸口橋橋梁点検は、車道の有効幅員（ $W=3.6\text{m}$ ）が狭いため、橋梁点検車（BT200）を使用すると全面通行止めとなる。さらに、生活道路で回路が無い場合、通行止めが困難であった。そこで、今回の技術は、作業占有幅が1.0m程度であるため、車両通行帯を2.5m確保し、一般車両の通行止め規制を行うことなく作業を実施し、通過交通への影響を最小限に抑えることができた。

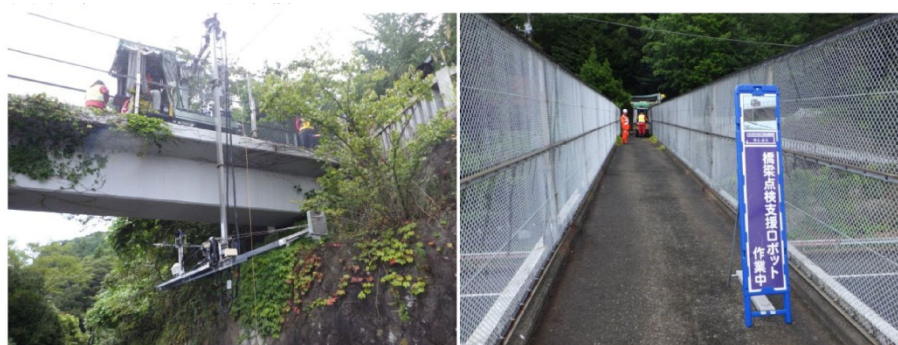
写真－8 橋梁点検カメラシステム現場写真 2

②小山町 白旗橋 点検日：令和元年 9 月 18 日

- ・橋種
跨道橋 2.7×41.2
- ・道路規格
自転車歩行者道
- ・交差条件
(一) 足柄峠線
- ・調査範囲
県道部分
- ・点検日数
0.5 日

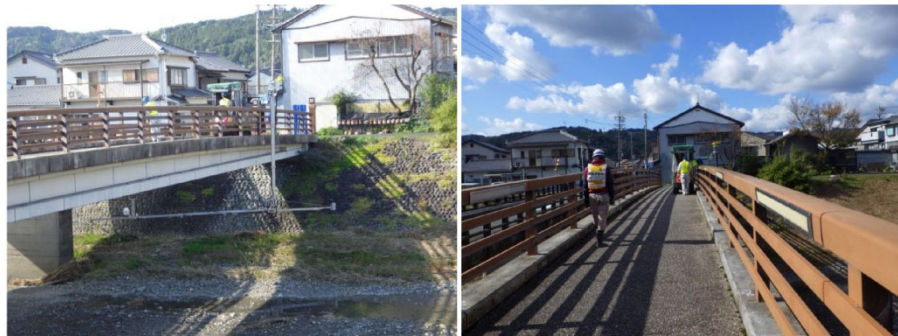
写真－9 橋梁点検カメラシステム現場写真 3

③島田市 往還橋 : 令和元年 11 月 21 日

- ・橋種
側道橋 3.3×40.0
- ・道路規格
自転車歩行者道
- ・交差条件
(一) 大代川
- ・調査範囲
全面
- ・点検日数
0.5 日

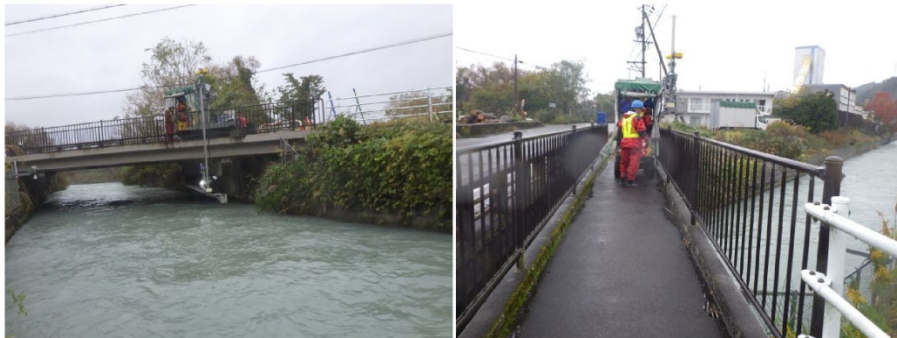
写真-10 橋梁点検カメラシステム現場写真 4

④島田市 柳島橋側道橋 : 令和元年 11 月 22 日

- ・橋種
側道橋^B1.9×^L16.3
- ・道路規格
自転車歩行者道
- ・交差条件
中部電力放水路
- ・調査範囲
全面
- ・点検日数
0.5 日

2) 島田市の柳島橋側道橋は、桁下空間（ $H=2.0\text{m}$ 以下）が狭く、中部電力の放水路に架橋されているため流量が多く流速も速いため、ボート、フロートなどを使用して人が近づくことが困難であった。そこで、今回の技術は、ロボットの鉛直ロッドが最小2.5mと狭い桁下空間でも作業が行うことができたため有効な技術であった。

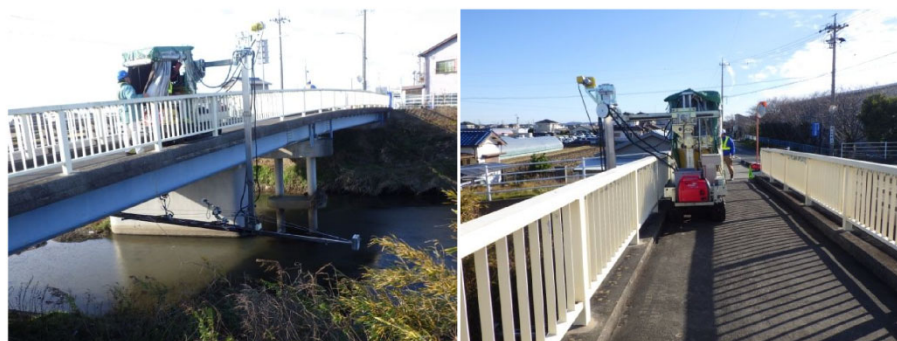
写真-11 橋梁点検カメラシステム現場写真 5

⑤磐田市 野箱大橋歩道 点検日：令和 2 年 1 月 9 日

- ・橋種
歩道橋^B3.3×^L34.2
- ・道路規格
自転車歩行者道
- ・交差条件
(二) 衍僧川
- ・調査範囲
全面
- ・点検日数
0.5 日

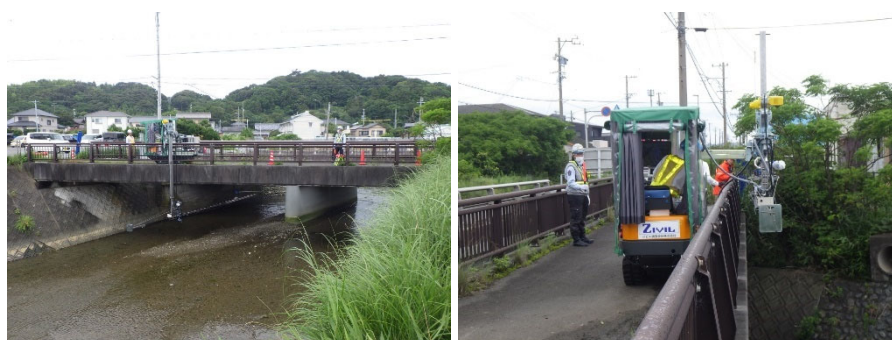
写真-12 橋梁点検カメラシステム現場写真 6

⑥牧之原市 須々木橋側道橋 : 令和 2 年 7 月 13 日

- ・橋種
側道橋^B3.8×^L21.6
- ・道路規格
自転車歩行者道
- ・交差条件
(二) 須々木川
- ・調査範囲
全面
- ・点検日数
0.5 日

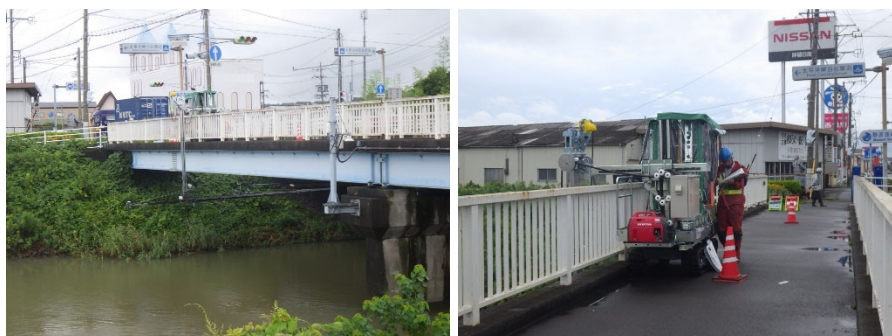
写真-13 橋梁点検カメラシステム現場写真 7

⑦吉田町 坂口谷川橋側道橋 1 (下り線) : 令和 2 年 7 月 14 日

- ・ 橋種
側道橋^B3.8×^L45.1
- ・ 道路規格
自転車歩行者道
- ・ 交差条件
(二) 坂口谷川
- ・ 調査範囲
全面
- ・ 点検日数
0.5 日

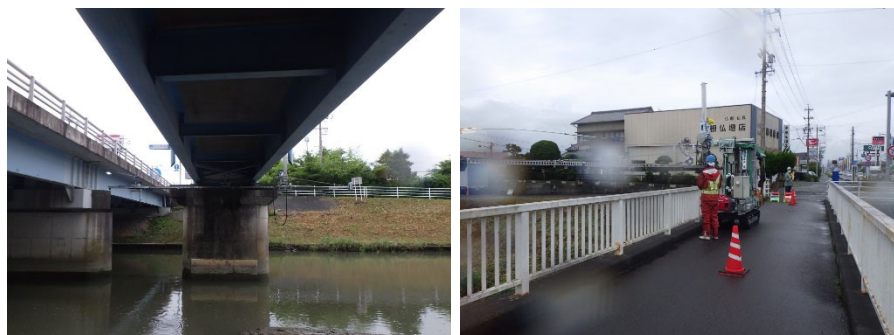
写真-14 橋梁点検カメラシステム現場写真 8

⑧吉田町 坂口谷川橋側道橋 2 (上り線) : 令和 2 年 7 月 14 日

- ・ 橋種
側道橋^B3.8×^L46.5
- ・ 道路規格
自転車歩行者道
- ・ 交差条件
(二) 坂口谷川
- ・ 調査範囲
全面
- ・ 点検日数
0.5 日

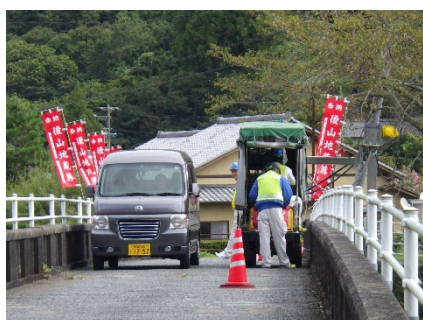
- ・ 占有幅 1.0m~1.5m程度で歩道や路肩へ設置できるため、橋梁点検車(占有幅 3.0 m程度)に比べ、交通規制の影響が少なく、夜間全面通行止めを昼間車線規制へ転換できるなど、道路利用者の負担を最小限に抑えることが可能。(写真-15)
- ・ 小型クローラー台車を用いているため、橋梁点検車に比べ機動性に優る。
- ・ 橋梁桁下の地理的条件に左右されない。(写真-16)

写真-15 道路状況写真

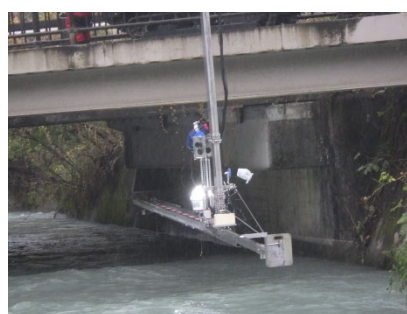
写真-16 橋梁桁下状況写真
