消波ブロックの沈下、どうやって判断する？

～3次元点群データを活用した防波堤消波ブロック災害状況調査～

株式会社 建設コンサルタントセンター 中嶋 規人

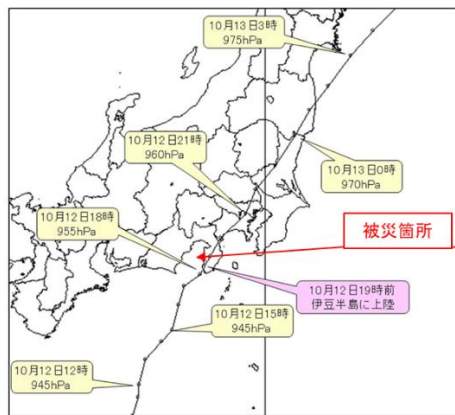
図-2 台風経路図

令和元年10月6日に南鳥島近海で発生した台風第19号は、マリアナ諸島を西に進み、一時大型で猛烈な台風に発達した後、次第に進路を北に変え、日本の南を北上し、12日19時前に中心気圧955hpaで伊豆半島に上陸した。

また、沿岸では台風の接近に伴い潮位が高くなり、気象庁潮位観測点では石廊崎、御前崎、清水港、内浦で過去最高潮位記録を更新し、石廊崎で最大潮位偏差 224cm を観測した。海上では、石廊崎で波高 13m を超える猛烈なしけとなった。台風第 19 号の経路図と沿岸波浪実況図を図-2、図-3 に示す。

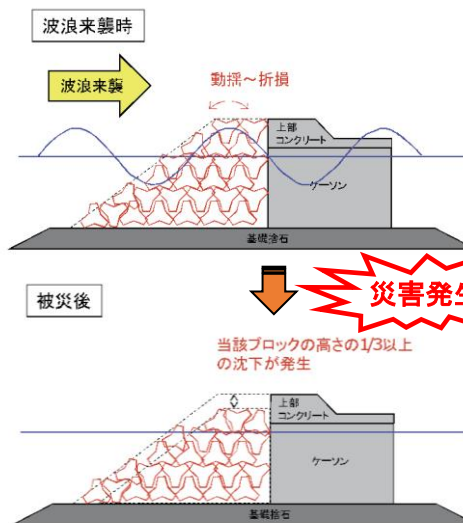
図-4 被災イメージ

「水産関係施設災害復旧事業事務必携 平成 29 年度版」より、消波ブロックの被災認定基準は、漁港では補充する消波ブロック 1 個の高さの 1/3 程度が沈下した場合としている。(図-4 右)

消波ブロックの種類	ブロックH	1/3H
32t型テトラポッド	3.550m	1.183m
64t型テトラポッド	4.505m	1.502m

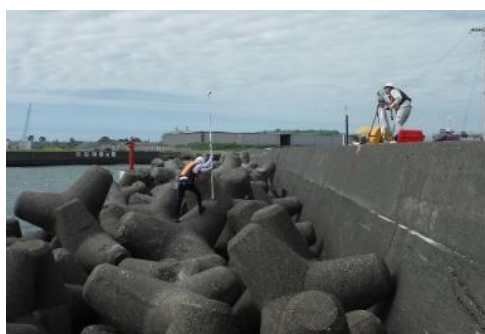
図-5 従来の測量方法

図-5 に示す従来の測量方法は、レベル等による沈下量の測定、測量船による音響測深及び潜水士により消波ブロックの飛散状況を把握している。しかし、従来の調査方法を当該被災箇所で行う場合、以下の課題が考えられる。

- ・ 調査期間の長期化
- ・ 被災した消波ブロックへ上陸し直接計測することによる安全上の問題

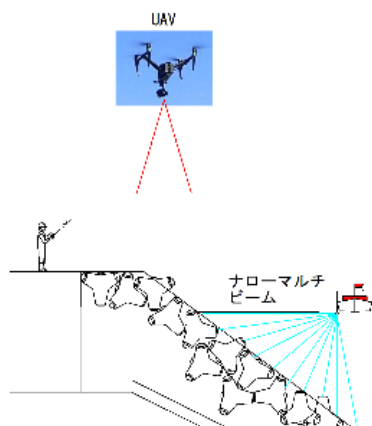
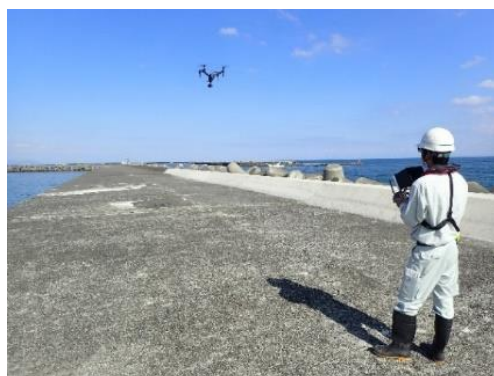
図-6 ICT 機器を活用した測量方法

水上部で確認できる範囲は UAV 写真点群測量、水中部は UAV では確認できないためナローマルチビーム(図-6)による測深を提案した。

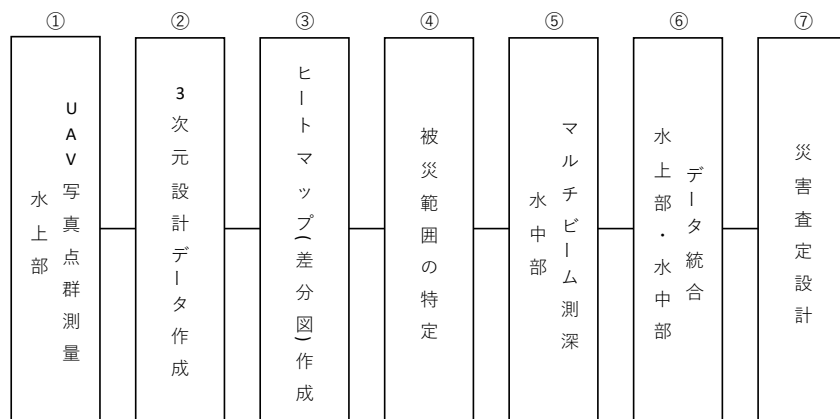
図-7 ICT機器を活用した実施フロー

計測した 3 次元データと、台帳断面図を基に作成した被災認定基準である消波ブロック 1 個の高さの 1/3 を沈下させた 3 次元設計データを比較し、消波ブロックの沈下状況を視覚的に示し、机上で被災範囲を特定した。

ICT 機器を活用した調査の実施フローを図-7 に示す。

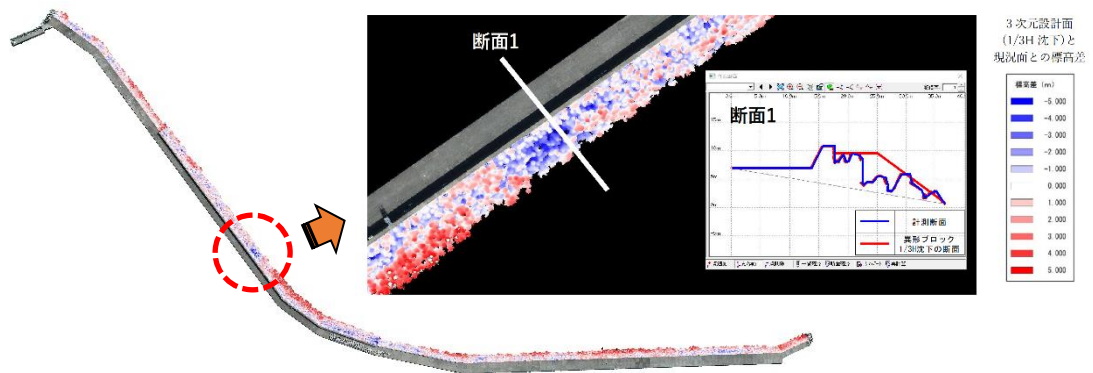
③で得られたヒートマップを基に発注者と協議を行い、被災認定基準を下回る箇所(青色表示)付近において被災状況を確認し範囲の検討を行った。計測データが 3 次元データであるため任意箇所を断面を抽出したり、角度を変えて多面的に現況を確認できたため、現地に出向くことなく机上で被災範囲を特定した。(図-11、図-12)

図-11 焼津南防波堤の標高差分図

図-12 焼津南防波堤被災状況の 3 次元画像

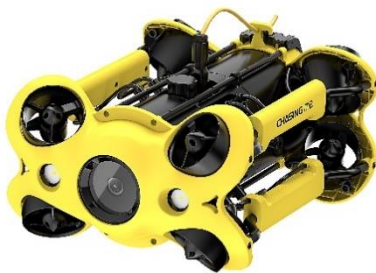
写真-2 水中ドローン

- ・ ICT 機器の活用により、現場作業日数は大幅に削減されたが、ややデータ解析・フィルタリング作業等に時間を要するため、より内業作業の効率化が求められる。
- ・ ナローマルチビーム測深のみのデータでは消波ブロックの飛散状況の把握は可能であるが、潜水士による水中調査を行わないため、目視を要するブロックの再利用の判断は困難である。現在発展途上である水中ドローン(写真-2)を利用した調査が可能となることも今後期待される。
- ・ 台帳資料を基に 3 次元設計データを作成するため、「管理された台帳」が必要である。
