# さて、点群をどう使おう

## —レーザ計測の可視化技術を活用した落石・法面調査および対策工の設計事例—

株式会社フジヤマ 防災環境保全部 重松克弥

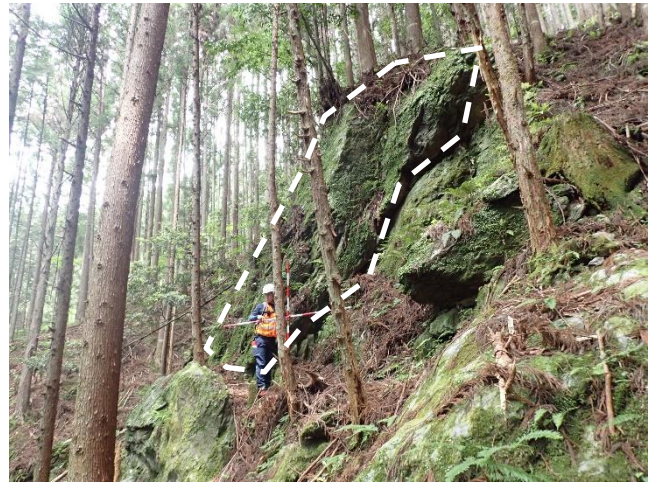
図-2 既往道路防災点検 着目点

本業務は、浜松市天竜区佐久間町相月地内(国)152号における落石対策工設計業務である。業務対象斜面(以下、「対象斜面」)は既往の道路防災点検において不安定な巨礫が確認され、「要対策」と判定された。対象斜面は高さ120m、平均斜面勾配40度の急峻な地形を成しており、また幅20m程の区間には落石対策工が整備されていないことから、通行車両への落石被害が懸念される。当該路線は浜松市街・旧水窪町を結ぶ重要な路線であり、また迂回路も無いことから、落石対策工未

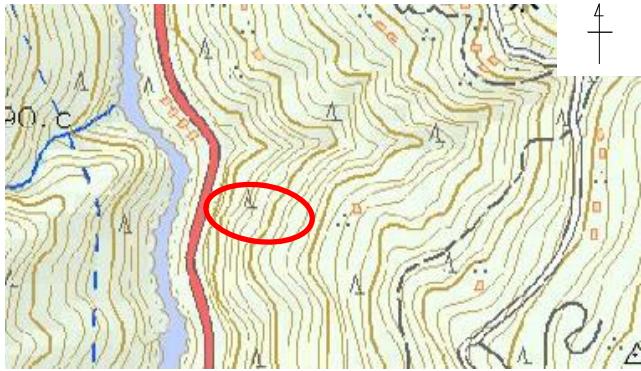
図-3 対象斜面地形図（国土地理院地図 参照）

1/25000地形図(図-3)から、対象斜面は集水地形を形成していることがわずかに読み取れるが、対策工未整備区間へ到達する落石経路や落石発生源の分布状況を地形図や航空写真から判読することは困難である。落石対策工を検討するための調査及び設計対象範囲を決定し、また受発注者

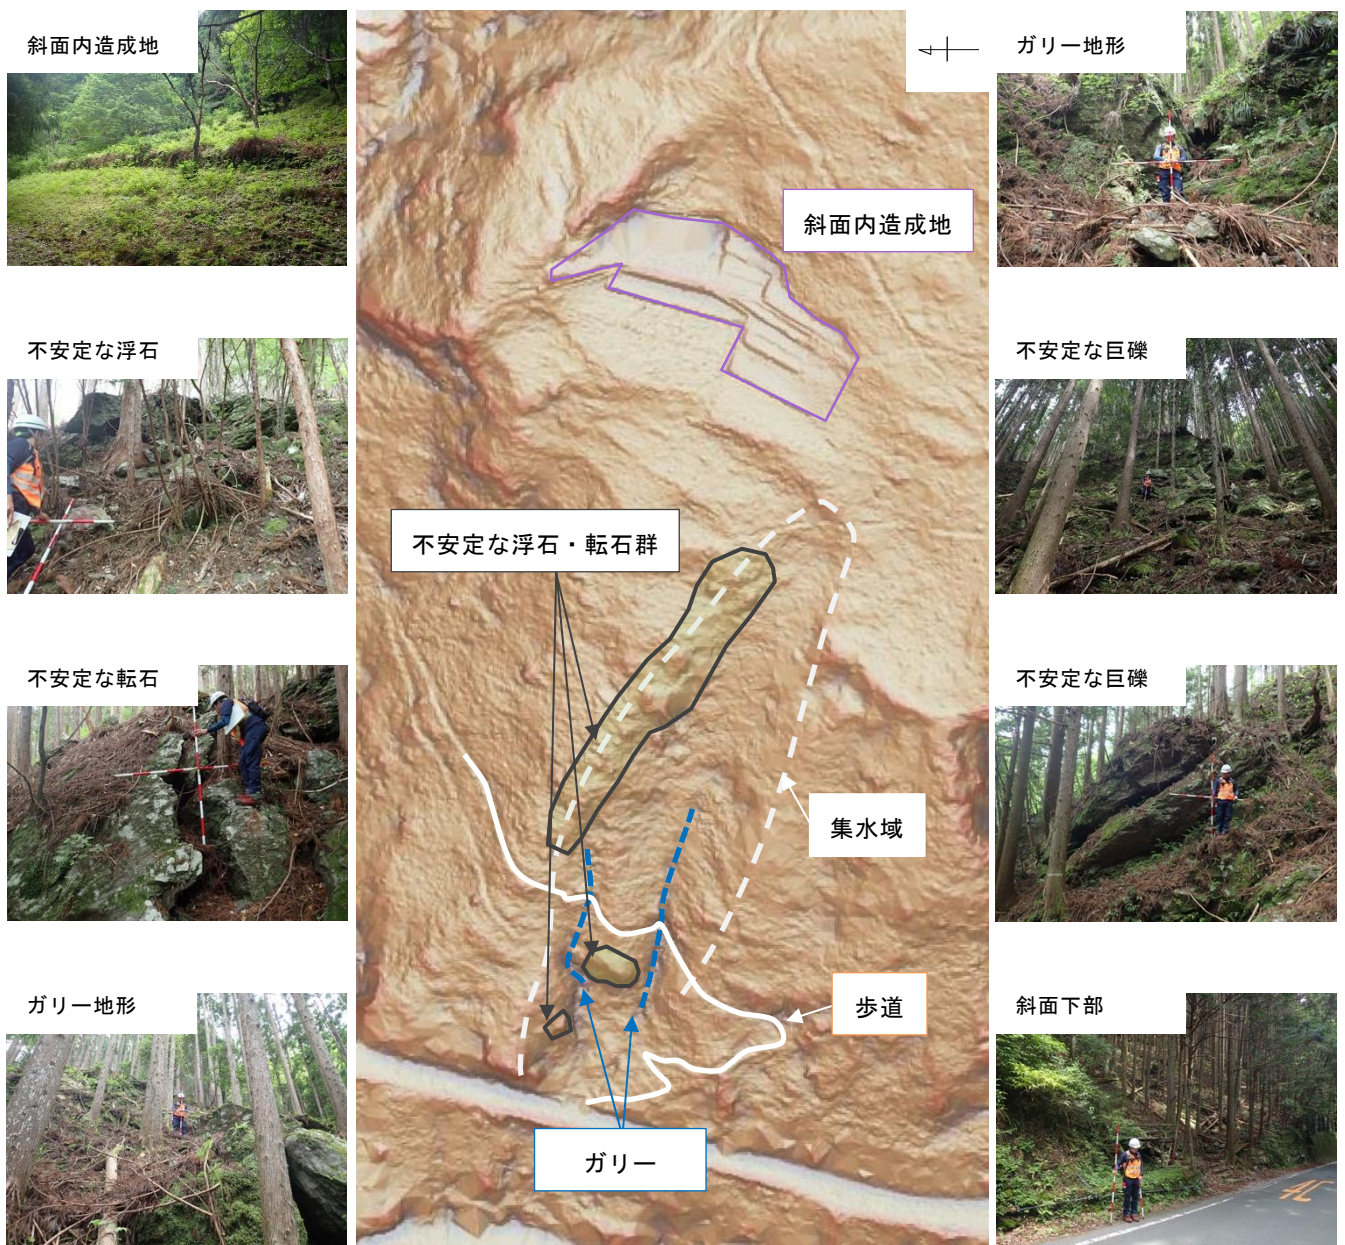
図-4 地形起伏図及び現場写真

作成した地形起伏図を基に、机上調査で斜面における着目すべき事項を抽出し、現地調査にてそれらを確認した（図-4）。

対策工未整備区間上方斜面は、明瞭な集水地形を成していることが地形起伏図から確認できた。また、斜面中腹からは2条のガリーが形成されており、この地形に規制される落石経路が想定された。これらの地形は現地でも確認でき、ガリーには大小様々な転石が堆積していた。これより、設計対象である対策工未整備区間への落石到達が想定される範囲を絞り込むことができた。

落石発生源の分布の観点から判読すると、集水地形北側側方部や斜面下部に陰影が濃く描写されている部分が抽出された。現地調査にてこれらが巨礫や露岩部であることを確認し、対策のコントロールポイントとなる落石発生源であることを確定させた。また、斜面上部の造成された土地や歩道など、土地利用状況についても地形起伏図により明瞭に可視化された。

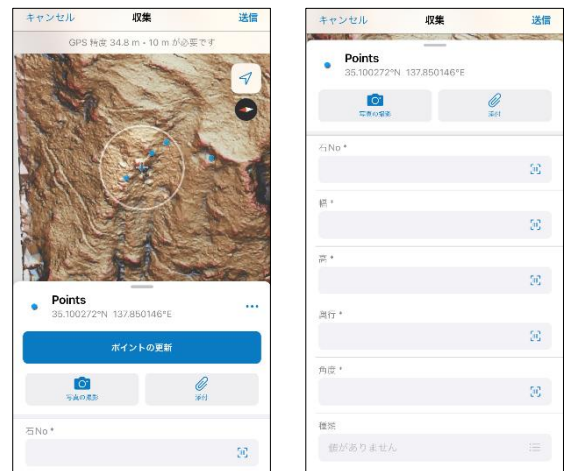
図-6 GISアプリ操作画面

地形概況の把握により、現地調査における安全管理上の危険箇所も把握できる。そのため現場作業員は事前のKY活動で注意すべき箇所を共有し、調査中の事故を防止することができる。また、スマホのGISアプリを併用することで、地形起伏図上に位置情報を重ねることが可能であり、調査した危険因子の位置や諸元を現場で入力できる。これにより、現地調査の精度向上と効率化、内業でのデータ整理が省力化される。

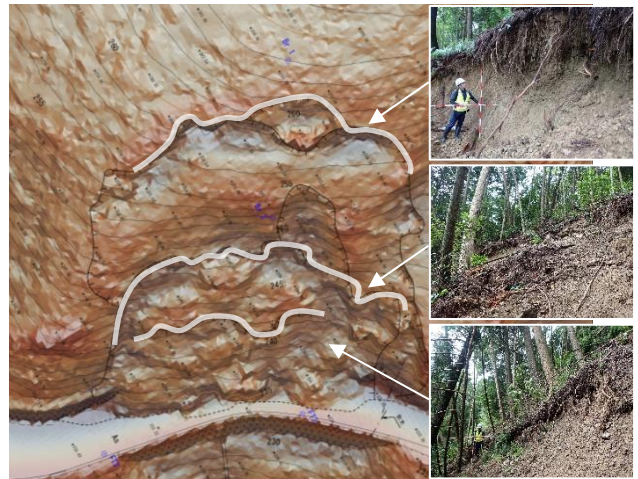
図-7 地形起伏及び崩落崖状況

以上の課題解決策として、UAVレーザ計測の活用に至った。用いた機材は前述と同様であり、取得したレーザ計測データから0.5mグリッドデータの地形起伏図を作成した(図-7)。

地形起伏図から、崩壊斜面には規模の異なる3段の明瞭な段差地形が確認でき、現地調査からもそれらが崩落崖であることが確認された。この崩

壊地形を可視化した地形起伏図から、被災範囲を把握することができるだけでなく、斜面崩壊が連鎖的に複数回発生した被災状況も推察することが可能である。また、周辺地形から推定される崩壊前地形や地質調査結果に基づく素因要素、降雨等の誘因要素と組み合わせることで、被災メカニズムを説明することができる。さらに、崩壊地周辺の微地形から、崩壊範囲の更なる拡大リスクについても評価できる。
