効果的に既設堰堤の機能、性能を長期維持確保 濁川砂防堰堤改築設計について

静岡コンサルタント株式会社 技術一部 設計一課
塚田 俊貴

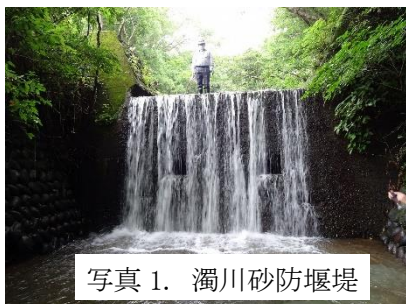
写真 1. 濁川砂防堰堤

今回改築設計の対象となった濁川砂防堰堤は、昭和 31 年に施工された練石積の砂防堰堤であり、建設後 66 年が経過している。令和 2 年に行われた砂防設備パトロールにおいて、経年劣化による老朽化が顕著なことから、現行基準（「砂防設計の手引き」^(※1)）を満たす機能・性能が確保されていないことを理由に“要対策”と判定された。

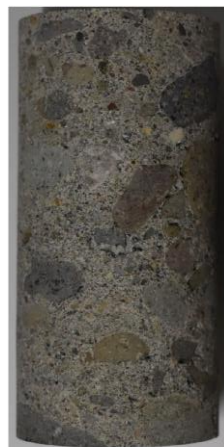
写真2. 短柱状コア
(健全部)

コンクリートは、コアの状況が、短柱状コアと礫状コアに分かれるものとなった。この短柱状コアが健全部、礫状コアが脆弱部となる。

既設堰堤の安定計算をする場合は、安全性を考慮して、脆弱部の単位体積重量の20.0kN/m³の値を使用する。

ボーリング調査の結果を下記に示す(表1、写真2,3参照)。
