よくみる山岳道路の路面沈下、防災対策事例

北遠地区の道路谷側部の防災対策事例

株式会社中部総合コンサルタント
土木設計部 野島順二

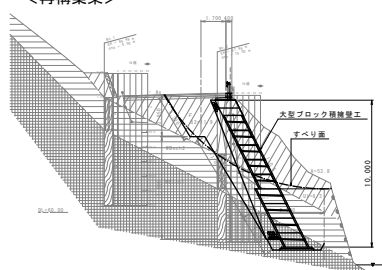
<p>概算工事費：3,140万円</p> <ul style="list-style-type: none"> ・基礎掘削ですべり面以浅の緩んだ土砂を排除し、大型ブロックと良質土で盛土部分を再構築する。 ・すべり面以浅を良質土で置換するため、表層すべりは発生しない。 ・道路掘削の幅が大きいため、工事中は歩行者や軽車両以外は通行止めとなる。 				<p><再構築案></p>

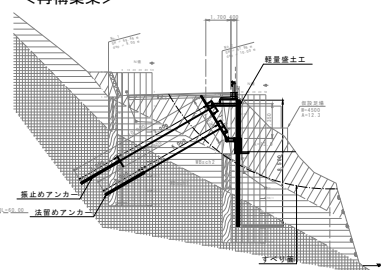
<p>概算工事費：2,080万円</p> <ul style="list-style-type: none"> ・軽量盛土ですべり面頭部の滑动荷重を軽減させる。 ・残ったすべり力は法留めアンカーで抑止する。 ・軽量盛土の親杭H鋼と振れ止めアンカーにより、地震時慣性力を拘束する。 ・道路掘削の幅は2m程度と小さく、工事中は片側交互通行で車道を開放する。 				<p><補強案></p>

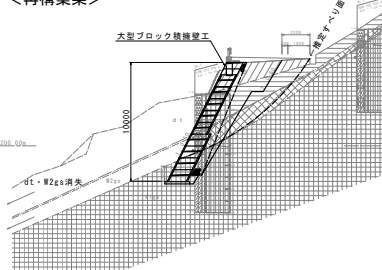
<p>概算工事費：7,680万円</p> <ul style="list-style-type: none"> ・不動地盤に大型ブロック擁壁で道路を構築する工法で、移動土塊の大半が消滅するため安定化が図れる。 ・河川浸食による変状が進行してきた場合でも道路機能の維持は可能である。 ・道路掘削の幅が大きいため、工事中は全面通行止めとなる。 				<p><補強案></p>

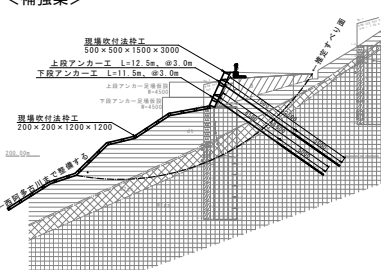
<p>概算工事費：10,480万円</p> <ul style="list-style-type: none"> ・すべり荷重をアンカー工と法砕工で抑止し補強する工法である。 ・別途道路下の斜面 (SLで約57m) の補強が必要で、工事費と工期が大幅に増大する。 ・施工性について、機材の搬入・撤去以外は、現道に対して交通の影響は小さい。 				<p><補強案></p>
