# 変状原因はいろいろな視点から推定しよう！

## ～橋台の変位抑制対策～

不二総合コンサルタント株式会社 設計部 内山久仁晃

対象橋梁である焙烙沢橋<sup>ほうろくさわはし</sup>が架橋している(一)渋川都田停車場線は、引佐湖の湖畔の山岳地帯に位置しており、多くの橋梁が架橋されている。浜松市が路線全体で補修設計を進めており、本業務も定期点検結果及び損傷調査結果を踏まえ補修設計を行う委託であった。

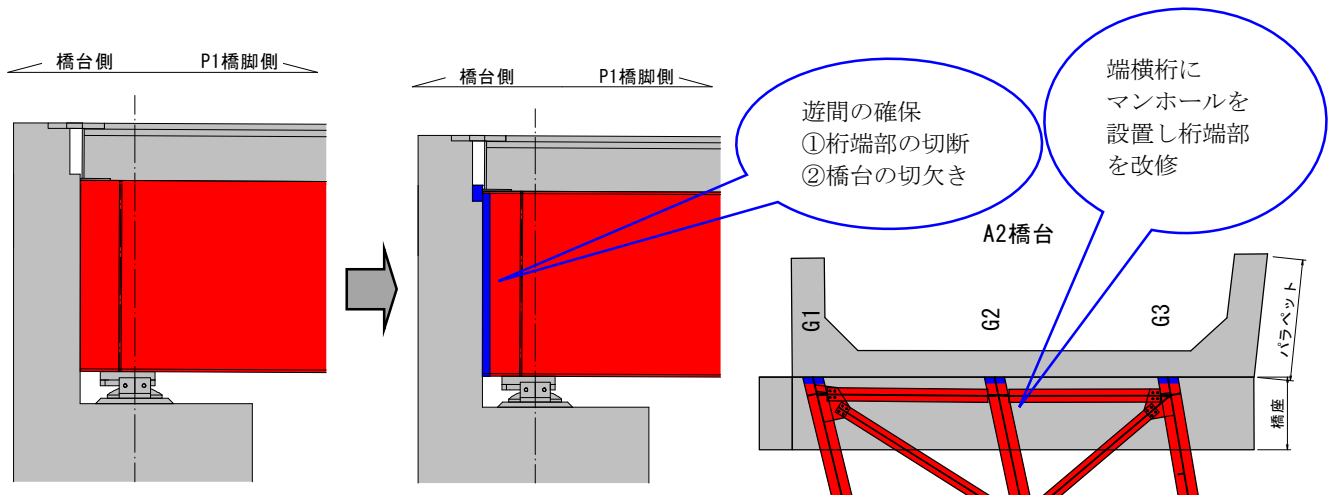
図 4-1 A2 橋台桁端部改修

支承受替えや伸縮装置の取替えを行うことにより温度収縮等による移動が可能となっても、桁端部の遊間がないことが支障となるため、「支承の移動量、伸縮装置の伸縮量」以上を確保するために主桁端部の改修(切断)及び橋台の切欠きを行う。

端横桁がフルウェブ構造であったため、端横桁にマンホールを設置して主桁の改修(切断)を行う。

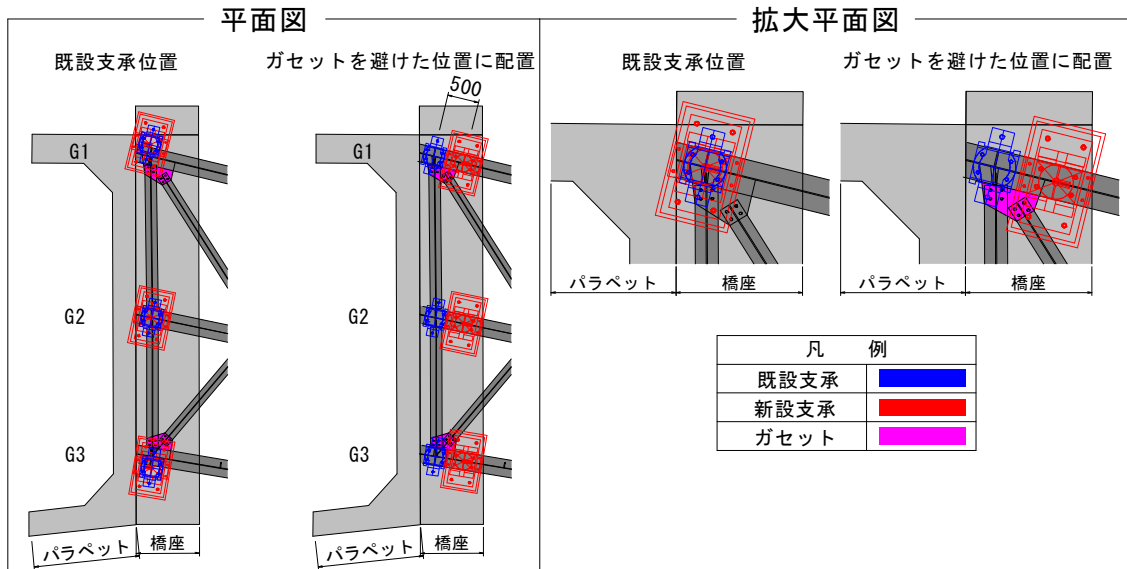
図 4-3 支承配置計画図

外力が作用したことにより、上沓ストッパーの変形及び支承本体の浮上がりや傾斜が生じており、支承の機能を消失しているため、支承取替えを行う。

支承の配置は既設支承と同じ位置が望ましいが、新設支承の形状が既設支承よりも大きくなりパラペットと干渉するため、既設支承位置への設置は困難である。上部構造のガセットに干渉してしまうため、既設位置よりも橋台前面側にずらした位置とした。支承を橋台前面側にずらしたことにより支承縁端距離が不足したため、縁端拡幅を行う。

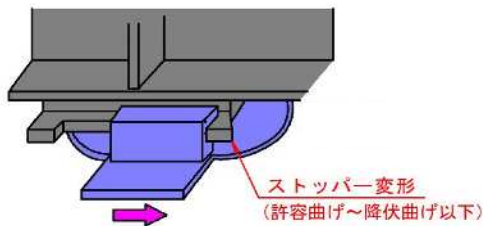
図 5-1 A2 橋台支承変状概略図

A2 橋台及び P1 橋脚で生じている事象から変状を生じさせるための作用力の範囲を算出した。

変 状	変状から推定される作用力
A2 橋台 (Mov)	支承部のストッパーの変形あり 橋座部の変状(ひび割れ)なし	A2 ストッパーの鋼材の曲げ許容値～降伏未満 (360kN～590kN)
P1 橋脚 (Fix)	支承部のストッパーの変形なし 橋座部の変状(ひび割れ)あり	P1 橋座コンクリート耐力～鉄筋破断未満 (830kN～1200kN)

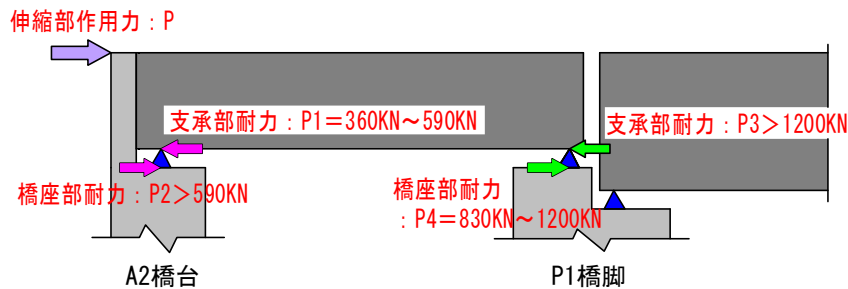
図 5-3 橋台変形により生じる力のつり合い関係

上記で生じた作用力(P1～P4)のつり合いから、 $P=1190\text{kN}\sim 1790\text{kN}$  の範囲内にあると推定した。

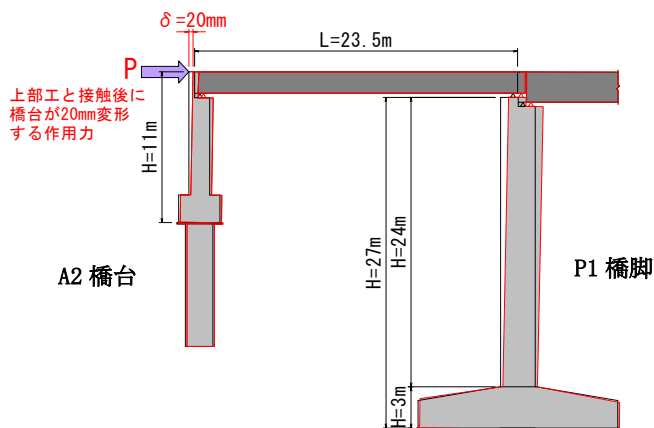
図 5-4 モデル図

A2 橋台の遊間は 0mm であるため、上部工の接触後に橋台が 20mm 橋脚側に変位したと推定した。この状態で骨組計算を行い、橋台が 20mm 変形する作用力を算出した結果、 $P=1350\text{kN}$  であった。
