トンネルで発生した変状の原因は？

覆工コンクリートの変状要因究明

株式会社フジヤマ 静岡支店事業部 橘 亮汰

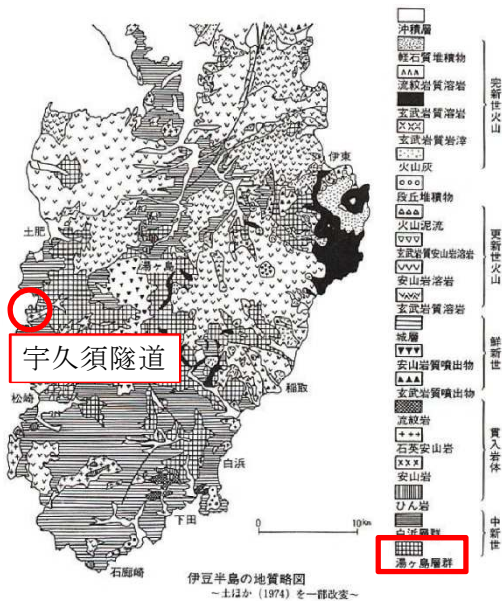
図-6 湯ヶ島層群分布状況⁴⁾

本トンネルが位置する西伊豆町黄金崎周辺は、伊豆半島の基盤をつくる新第三紀の地層である湯ケ島層群を構成するプロピライトの大露頭が存在

する¹⁾。このプロピライトは、安山岩等が熱水による変質を受けたもので、本来緑暗色であるが、風化によって黄金崎や周辺地山の露岩部に見られるような黄褐色に変色する鉱物である。一般にシリカ鉱物を含むとされている²⁾。また、安山岩をプロピライトへ変質させる熱水変質作用は、一般に黄鉄鉱などの自然由来重金属を生成するとされている。

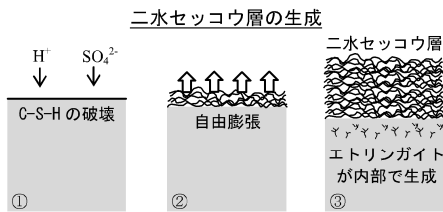
図-10 二水石膏層の生成による組織劣化

本トンネルで発生した変状は、黄鉄鉱の化学反応に起因すると考察した。黄鉄鉱は、骨材混入していた場合に水と酸素に反応し、(2)(3)式⁵⁾のような反応で生成される硫酸(H₂SO₄)を発生させる。発生した硫酸は、セメント水和物(C-S-H)と反応し(4)式によりコンクリートの脆弱化、ひびわれ、剥離の要因と

なる二水石膏 ($2\text{CaSO}_4 \cdot 2\text{H}_2\text{O}$) が生成されることが確認されている⁶⁾。本トンネルで発生した変状の要因は、コンクリート骨材に含まれる黄鉄鉱の化学反応によるものであると推定した。

- ①：硫酸により C-S-H の骨格が破壊される。
- ②：拘束力を失った組織の中で二水セッコウが自由に成長する。
- ③：脆弱な二水セッコウ層が形成される。

- ① 表面の脆弱化したコンクリートを除去し、除去後の覆工巻厚を補うとともに、表面以深のコンクリートへ化学反応の原因となる水及び酸素の供給を断つ表面保護を目的とした工法を選定した。
- ② 脆弱コンクリートの除去による巻厚不足の解消および表面保護を目的とした対策工法は、本トンネルの内空断面が小さいことから、幅員及び建築限界を狭めないよう劣化部を除去したうえで断面を補完する吹付けコンクリート工法を採用した。吹付け材料は、吹付けコンクリートのはく落を防止するため、靱性が高く既設コンクリートへの付着性が高い高付着性繊維混入セメント材料を選定した。
