「防災カルテ」の有効的かつ効率的活用をめざして
道路防災点検業務の現状と今後について

株式会社 東 日
地盤防災部 池谷 卓美

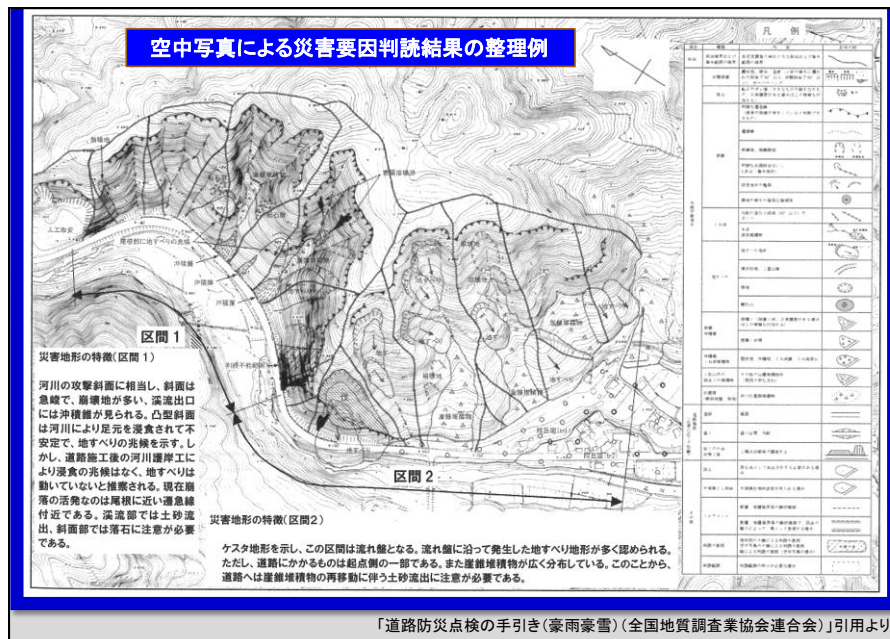
図-6 災害要因の判読結果の整理例(道路防災点検の手引きから引用)

図-6は、空中写真と詳細な地形図を基に災害要因判読を行った結果の例である。

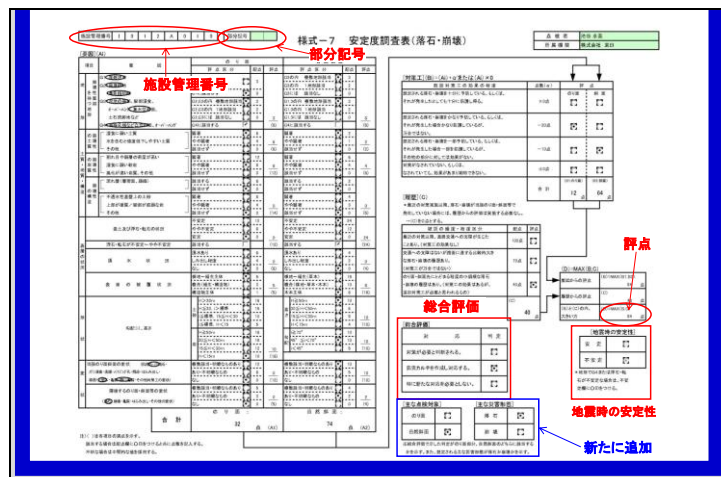
図-8 安定度調査表の記入例

安定度調査表の記入例を図-8に示す。この安定度調査表の記入例は落石崩壊のもので、左側は人工のり面と自然斜面に分けて、要因による危険度が評価できるようになっている。

上から地形、地質、表層、形状、変状に区分され、それぞれ危険度が高いと高い配点となり、一番下で合計点が計算される仕組みになっている。

右側は上から対策工の効果を評価する項目、災害などの履歴により評価する項目があり、下段で、“対策が必要”、“防災カルテを作成”、“とくに新たな対応を必要としない”、のいずれ

かの総合評価を行うことになる。

また、最下段では、主な点検対象が“のり面”なのか、“自然斜面”なのか、さらに主に予想される災害形態は、“落石”なのか、“崩壊”なのかをチェックする項目がある。

左下では地震時の安定性についても評価する。

点検対象項目ごとに「安定度調査表」を用いて、点検箇所の評点を求める。また、要対策、カルテ対応、対策不要といった総合評価結果を記載する。

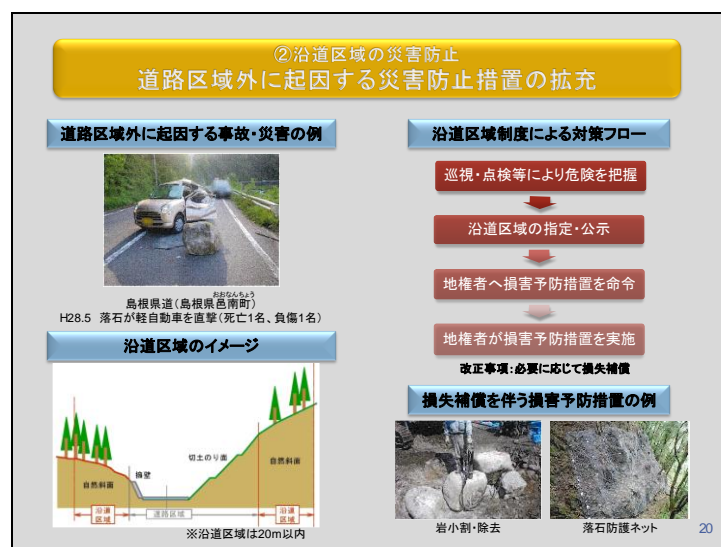
図-13 道路区域外に起因する災害防止措置の拡充

次に沿道区域の災害防止について述べる。ここ数年道路区域外からの落石や崩壊による災害で人命が失われる事故が発生している。このような道路区域外に起因する災害を防止するための拡充措置として、道路法の改正が行われた。

この措置は沿道区域制度を活用し、沿道を民地のまま、すなわち道路区域に編入せずに、土地の管理者に損害予防の措置命令を下すことが可能となるというものである。

後々の管理が不要な、岩の小割除去や落石防護ネットなどの対策を行いやすくするような法改正であり、国の直轄道路からこのような制度が活用されて、その他の道路の防災対策にも広がっていくことが予想される。

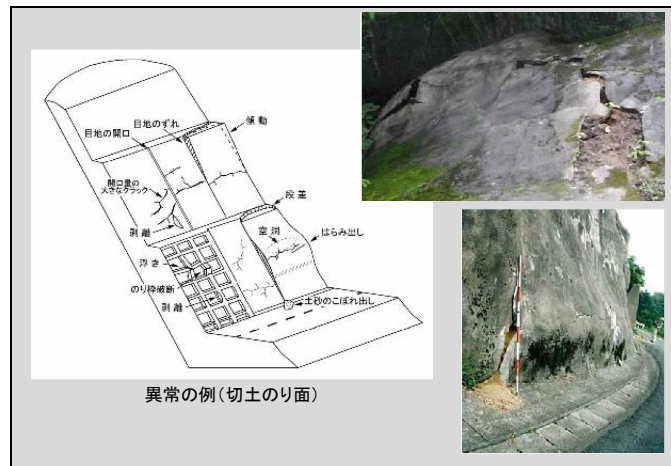
図-14 切土のり面の異常の例

図-14のようなり面吹き付け工の剥離や、のり枠の破断がいずれのり面下方に落下し、通行車両や人に被害を及ぼす危険性を点検で把握しておく点検が道路ストック総点検である。
