# 静岡大学と「新技術開発」にチャレンジ！

## 静岡大学との共同研究 「画像からコンクリート構造物のひび割れを自動検出するシステム」

(株)建設コンサルタントセンター 高野 隼行

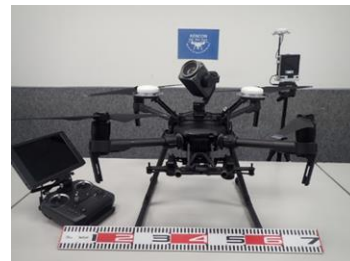
写真-1 上向きカメラ搭載型 UAV (M210RTK)

当社では、2016年より社内に ICT 推進室を設立して、UAV 空撮、3次元測量、CIM 等に取り組んできた。この ICT 推進室の活動の一環で、上向きカメラ搭載型 UAV を導入した。

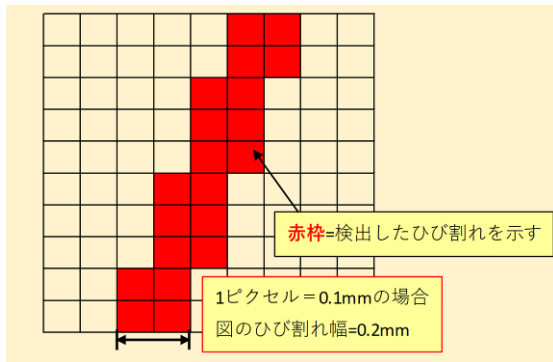
図-2 ひび割れ幅の検出イメージ図

ひび割れ幅は、画素分解能（1ピクセルの実延長）を利用することで検出できる。図-2のように、1ピクセル（1画素）単位でひび割れの有無を検出する（=着色部が検出したひび割れを示す）。

1ピクセルのサイズは、下記例のとおり、カメラの解像度および撮影対象のサイズ(or 撮影距離)が分かるとひび割れ幅を算定することができる。

例) 縦方向 3456ピクセルのカメラを使用して、縦方向 450mmの範囲を撮影する。

(1ピクセル =  $450/3456 \approx 0.1\text{mm}$ )  $\Rightarrow$  (2ピクセル = 約 0.2mm 幅のひびわれ)

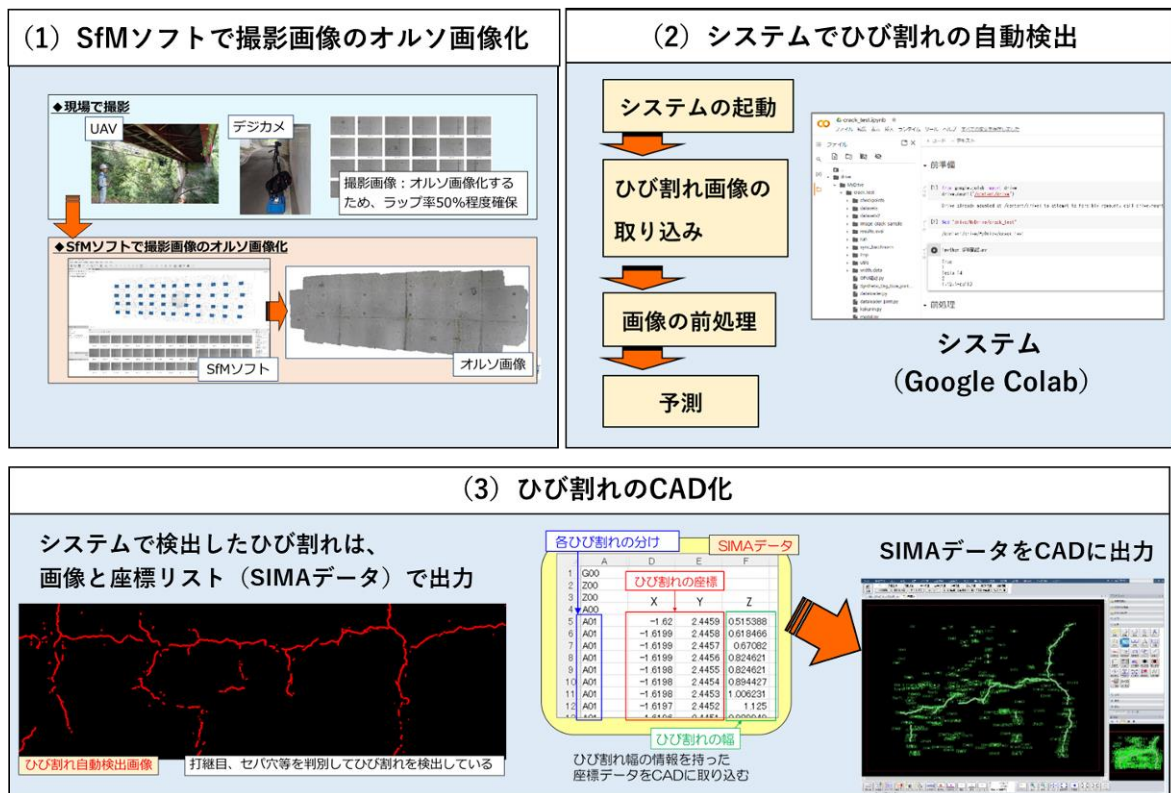
図-4 「画像からコンクリート構造物を自動検出するシステム」作業の流れ

- ① 現場で対象を撮影する。撮影画像をオルソ画像化するため、ラップ率 50%程度を確保する。
- ② 撮影した画像は、SfMソフトに取り込み、オルソ画像化する。

- ① Web クラウド上で、システムを起動する。Web クラウドは、Google Colab (※1) を使用した。
- ② オルソ画像を取り込み、画像の前処理を実行する。ひび割れの検出作業は、高度な画像処理が要求されるため、画像を分割することで、画像処理の負担を減らす。
- ③ 前処理した画像から、AI によりひび割れを自動検出する。

- ① システムで自動検出完了後、検出したひび割れの画像および座標リスト (SIMA データ) を出力する。
- ② SIMA データを当社測量 CAD に取り込むことで、自動でひび割れが図面化される。  
⇒ SIMA データは、ひび割れの座標が、ひび割れ毎に区画分けされているため、ひび割れ毎のポリラインを自動で図面化できる。

ひび割れの自動検出からCADデータ化までの一連の流れをシステムとして開発した。

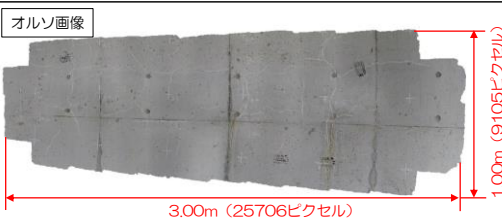
検証①	検証②	検証③
構造物①	構造物①	BOXカルバート(興津)
画像処理・解析時間=10分程度	画像処理・解析時間=50分程度	画像処理・解析時間=10分程度
<p>写真</p>

<p>5.5cm (4608ピクセル) × 4.5cm (3456ピクセル)</p>	<p>オルソ画像</p>

<p>3.00m (25706ピクセル) × 1.00m (9106ピクセル)</p>	<p>写真</p>

<p>ひび割れ 9割検出</p>

開発したシステムについて、参考3ケースで検証を行った。検証対象および検証結果について、「図-システムの検証対象」「システムの検証結果」に示す。

参考ケースでは、幅 0.1mm~0.2mm のひび割れを 9 割検出できた。

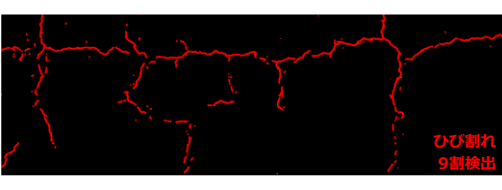
<p>65cm (5472ピクセル) × 4.5cm (3078ピクセル)</p>

<p>ひび割れ 9割検出</p>

<p>ひび割れ 2割検出</p>
幅0.1~0.2mmのひび割れをほぼ検出できている。	オルソ画像にしたもので、サイズが大きいくひび割れの検出に時間がかかる。	画像上の0.2~0.3mmのひび割れの内、2割程度を検出できている。

- ①ドメインの違い(撮影対象や環境の違い)によりひび割れの検出精度に差がある。
- ②画像処理の高速化(現段階では、検証②=3m×1mサイズのオルソ画像程度が、システムの処理の限界【処理時間=50分程度】)
- ③システムの操作性の向上
- ④座標リスト(SIMAデータ)からCAD図変換の省力化
