浜松城天守門

江戸時代の本物に迫る城郭復元

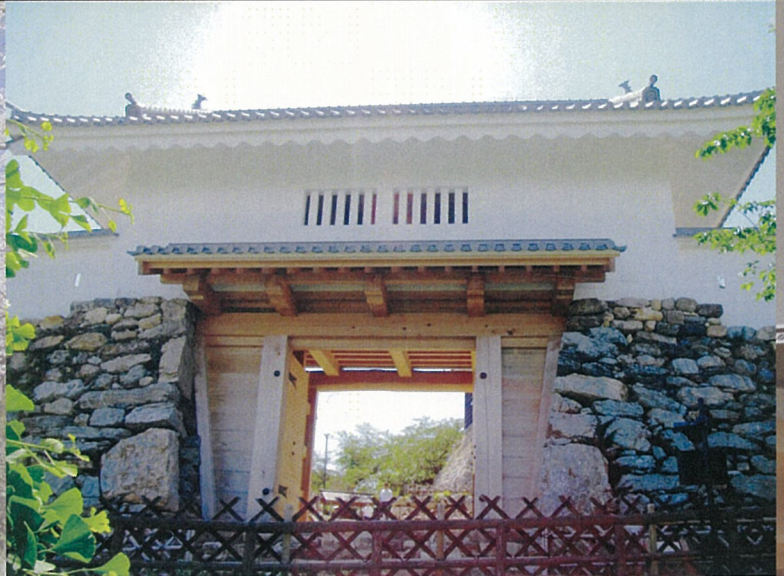
復元した鯨瓦
